WS73V100 产测

## FAQ

文档版本 03

本文档适用于指导用户进行 WS73 芯片模组的产测导入。目前 WS73U/S 和 WS73E 芯片模组/COB 已有多家客户处于导入或批量试制阶段。

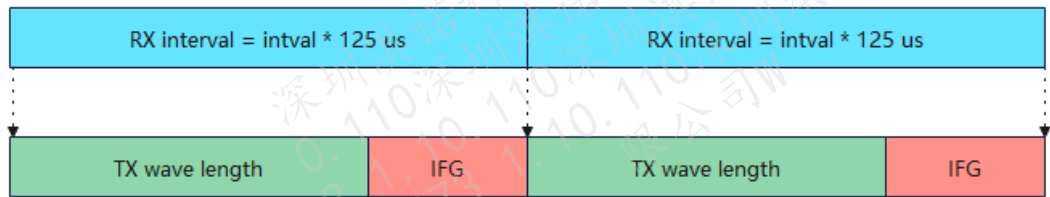
- intval 为 SLE RX 的最后一个参数，单位为 slot，表示 RX 开窗时间，1slot = 125 μs。

- TX wave length 为仪器发的波形的长度(包含 0 的部分)。
- IFG 表示仪器两包之间的时间间隔，在仪器上配置。

需要满足：RX interval = TX wave length + IFG，才能保证 RX 完全收包。

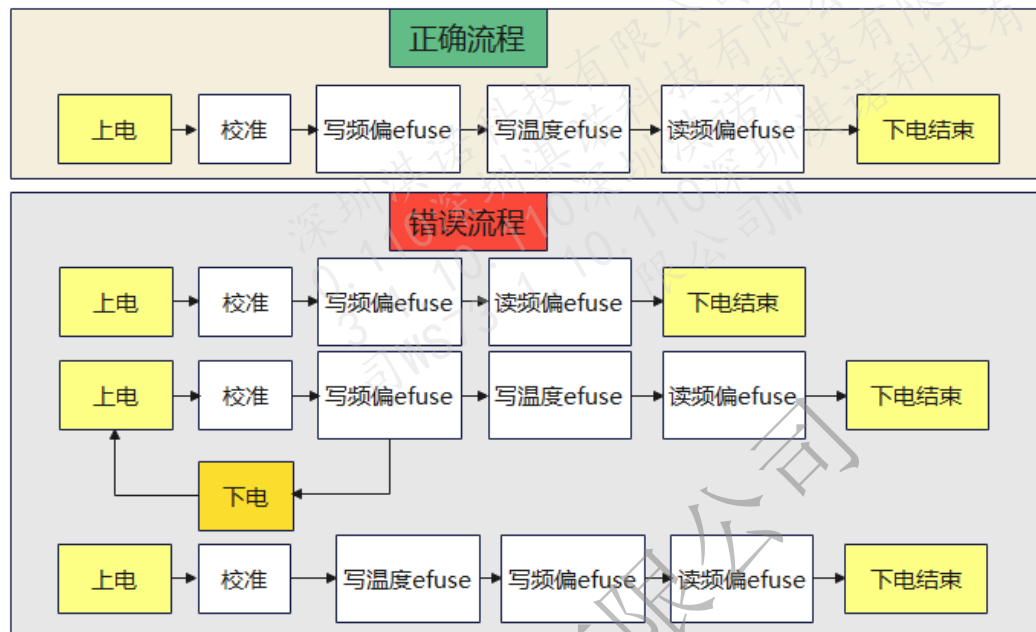
WS73 的频偏 efuse 的锁定位在写入产测温度时进行锁定, 读取 efuse 时, 根据对应锁定为是否锁定来判断 efuse 值是否可用, 因此, 在写入频偏 efuse 后, 需继续写入温度 efuse, 再回读频偏 efuse 值, 才能正确获取。

此处要注意, 频偏 efuse 和温度 efuse 务必按: 写频偏 efuse -> 写温度 efuse 的顺序, 如下图。

用 echo "wlan0 efuse\_write\_cmu\_xo\_trim" > /sys/ccsys/ccpriv 写完频偏 efuse 后，一定要用 echo "wlan0 efuse\_write\_temp <value>" > /sys/ccsys/ccpriv 写温度 efuse，否则频偏 efuse 位域不会上锁，efuse\_status 回读时判断锁定位没有置位，认为没有写频偏 efuse，不会读频偏 efuse，直接返回 0。

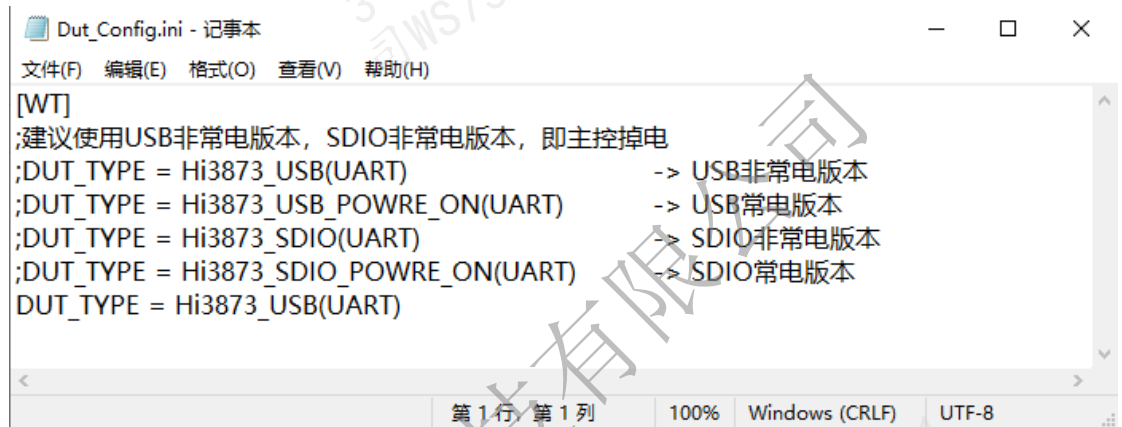
产测软件通过配置安装根目录下的 Dut\_Config.ini 文件来选择 Dut 版本，如下图。具体配置方法如下：

- USB 常电版本, 修改最后一行为: DUT\_TYPE = Hi3873\_USB\_POWRE\_ON(UART); SDIO 非常电版本, 修改最后一行为: DUT\_TYPE = Hi3873\_SDIO(UART);
- SDIO 常电版本, 修改最后一行为: DUT\_TYPE = Hi3873\_SDIO\_POWRE\_ON(UART);
- UART 版本, 修改最后一行: DUT\_TYPE = Hi3873E (UART)。
